**Impacte dos Radares de Controlo de Velocidade no Desempenho do
Tráfego**

Dissertação apresentada à Universidade de Aveiro para cumprimento dos requisitos necessários à obtenção do grau de Mestre em Engenharia Mecânica, realizada sob a orientação científica da Professora Doutora Margarida Isabel Cabrita Marques Coelho, Professora Auxiliar Convidada do Departamento de Engenharia Mecânica da Universidade de Aveiro

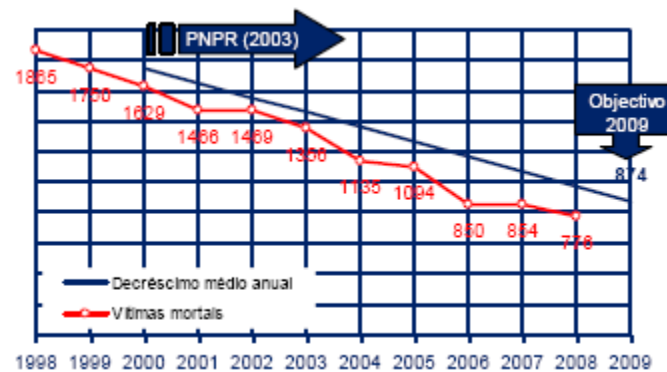
Figura 2: Vítimas mortais de acidentes rodoviários em Portugal [2].

Informações da Base de Dados da Autoridade Nacional de Sinistralidade Rodoviária (ANSR) mostram que Portugal atingiu antecipadamente em 2006 e 2007, a meta estimada para 2009 no universo dos feridos graves (Figura 1) e de vítimas mortais (Figura 2) [2].

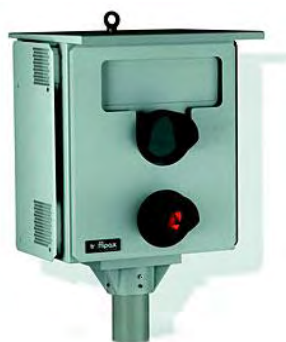
Na Figura 4 encontra-se um exemplo de um radar fixo, dos mais simples e requisitados pelas entidades competentes. Com um design a pensar na funcionalidade mas também na estética, o radar presente na Figura 5, foi especialmente desenvolvido para uma instalação dentro das cidades.

Figura 4 – Foto de um radar fixo
Fonte: Robot

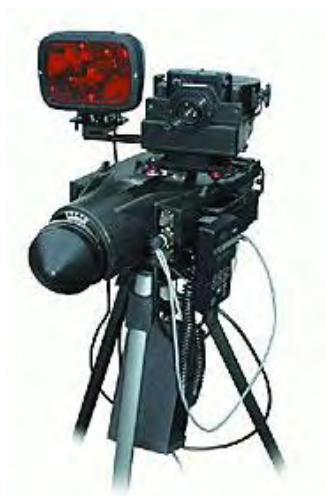
O princípio de funcionamento deste equipamento tem por base as ondas electromagnéticas por uma antena parabólica no radar, que serve de emissor e receptor. Se um veículo entra no feixe do radar este é reflectido voltando para o sensor de medição. Sendo a velocidade máxima excedida, o equipamento fotográfico dispara e regista as informações necessárias para sancionar a infracção. Na Figura 6 encontra-se um radar estático instalado num tripé.

Figura 6 – Foto de um radar estático instalado em tripé
Fonte: Robot

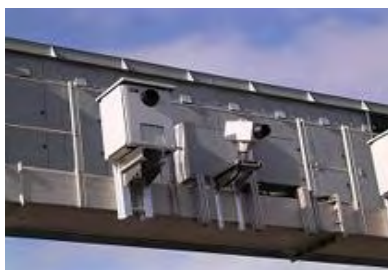
O caso de estudo dos radares da VCI, para a instalação dos aparelhos fixos, é utilizado vigas metálicas de pórticos de sustentação de painéis de mensagem variável. Neste caso a mensagem informa sobre o limite estabelecido. Em termos de fiscalização é interessante, uma vez que o condutor ficará sempre atento ao passar sob dispositivos de sinalização. A fixação do radar e câmara de alta definição é feita atrás dos painéis, possuindo um passadiço, com guarda corpo e escada tipo marinheiro numa das colunas, proporcionando maior segurança na manutenção dos equipamentos e sem a necessidade de interromper o fluxo de tráfego. A foto da Figura 8 ilustra o facto.

Figura 8 – Foto da fixação dos radares e câmara no pórtico

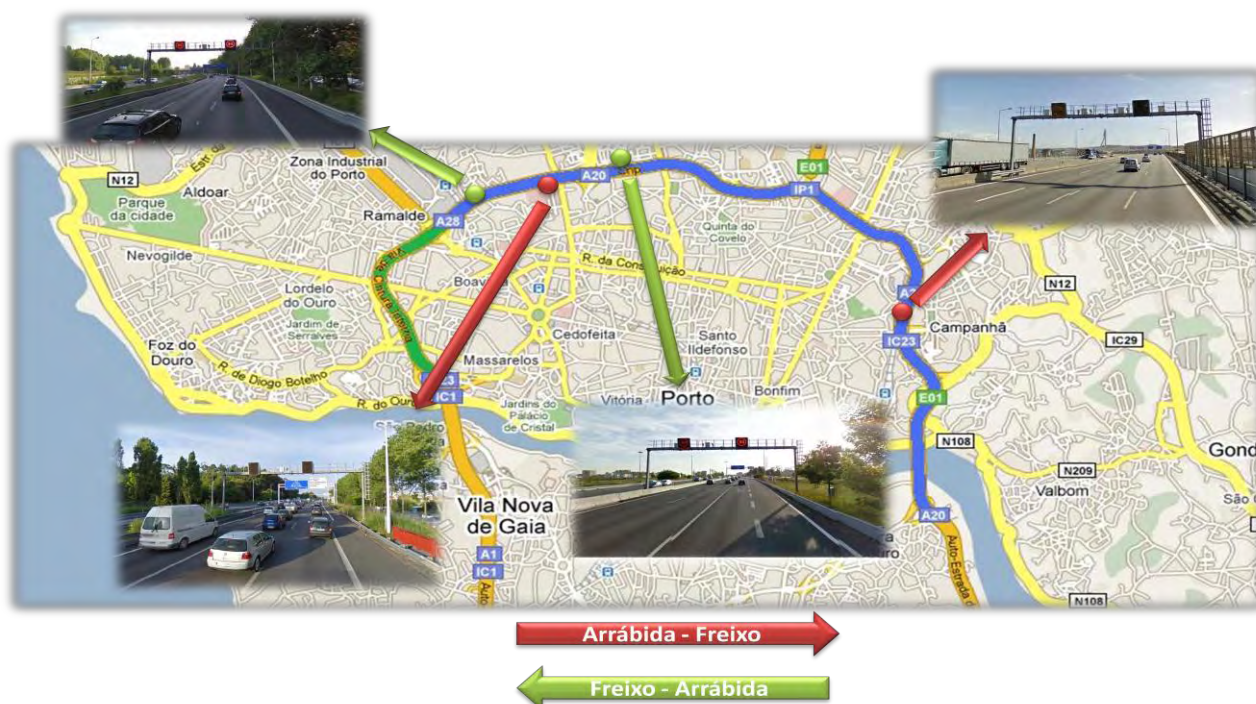
Foram implementados no ano 2003 a título experimental um total de quatro radares fixos, sendo dois de controlo de velocidade no sentido Arrábida - Freixo e outros dois no sentido Freixo – Arrábida (Figura 10). No ano 2005 estes radares passaram a ser utilizados como medida preventiva da prevalência das velocidades excessivas. De destacar que a instalação destes equipamentos é de impedir os condutores de transgredirem a lei, e não de maximizar o número de infractores punidos.

Figura 10: Mapa com todos os radares existentes na VCI e respectivas fotos

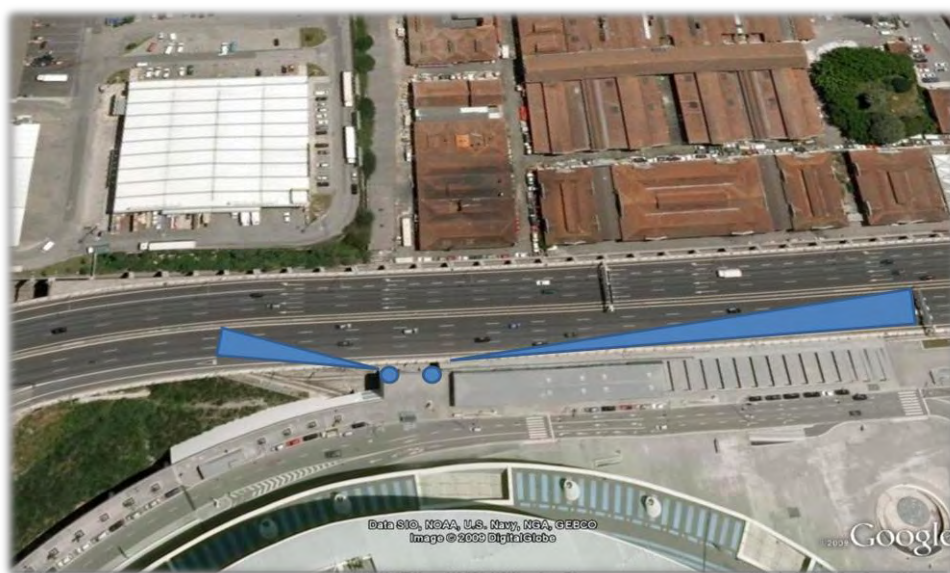
Para a realização das filmagens foram usadas duas câmaras de filmar em simultâneo, uma direccionada para um ponto de captação de 200 a 250 metros antes do radar e outra desde o ponto do radar a 75 metros antes (Figura 11). As imagens foram captadas por volta das 15 horas do dia 8 de Abril, sendo gravado dois vídeos de 15 minutos cada. Não foram efectuadas mais filmagens visto que neste espaço de tempo e considerando apenas veículos ligeiros já haviam sido filmados 286 veículos.

Figura 11: Local e ângulo das filmagens.
Fonte: Google Maps.

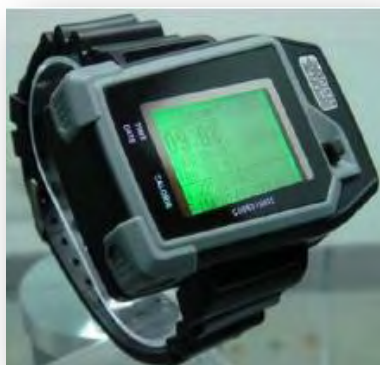
Para completar as velocidades após a passagem do radar foi usado um GPS (GPS CM0609) muito semelhante aos dispositivos convencionais, com a particularidade de capacidade de gravação da velocidade segundo a segundo (Figura 11). Este equipamento permite saber a localização e posicionamento actual, visualização de coordenadas e velocidade e posteriormente visualização de percursos no Google Earth (Figura 12).

Figura 11: GPS utilizado para gravação de velocidades.

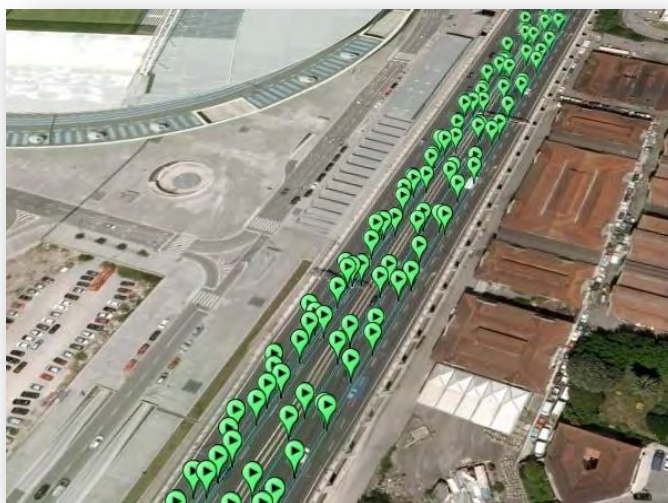
Após gravação das velocidades em tempo real o GPS era conectado ao computador e todos os dados transferidos para um programa próprio que depois tinha uma interface ao Google Earth, onde era extraída cada velocidade segundo a segundo e onde era possível verificar o ponto de cada velocidade alcançada (Figura 12).

Figura 12: Interface com o Google Earth com visualização da velocidade segundo a segundo.

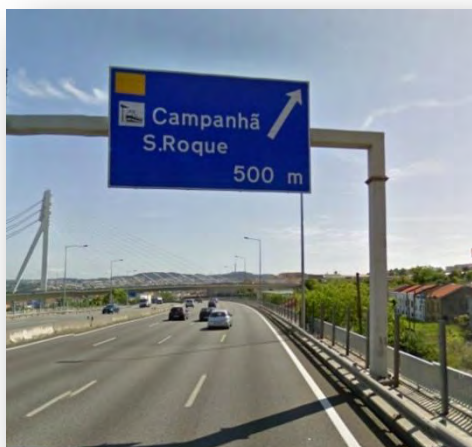
Ainda fazendo referência aos perfis de velocidade dos condutores que circulam em excesso velocidade, através do GPS foi detectado que os condutores que pretendiam sair da VCI rumo a outro destino, após passarem pelo radar mantinham praticamente a mesma velocidade (Figuras 17 e 18). Logo após a passagem pelo radar surge a placa informativa (Figura 16) da proximidade de saída a 500 metros, rumo a Campanhã, notando-se que o condutor ao visualizar esta placa passa a manter a velocidade a que circula.

Figura 15: Placa Informativa de saída a 500 metros.
